# REMONDIJÄRGNE KONTROLL nr. N001/25

| Mark ja mudel: | Audi RS6 AVANT |

# REMONDIJÄRGNE KONTROLL

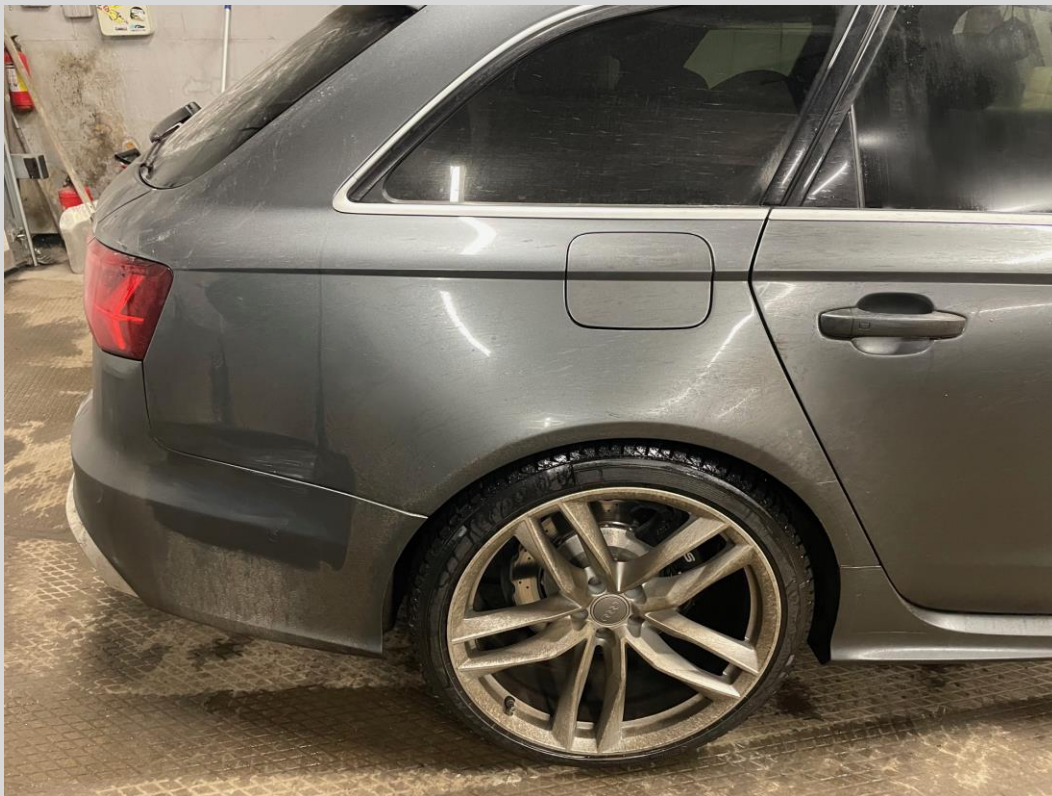
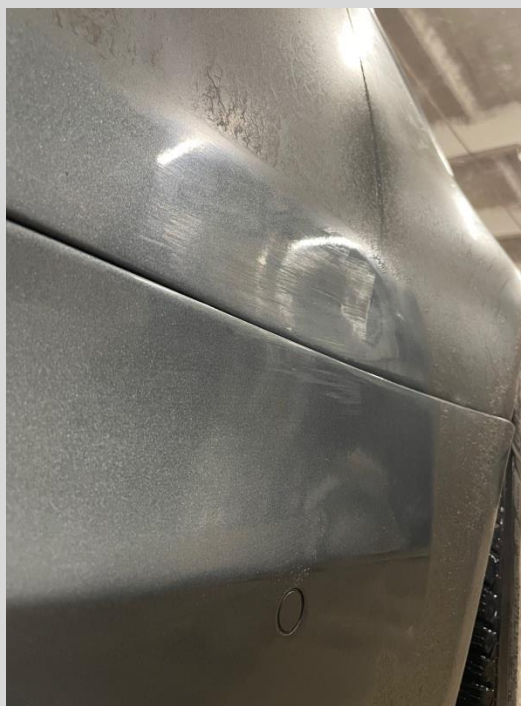
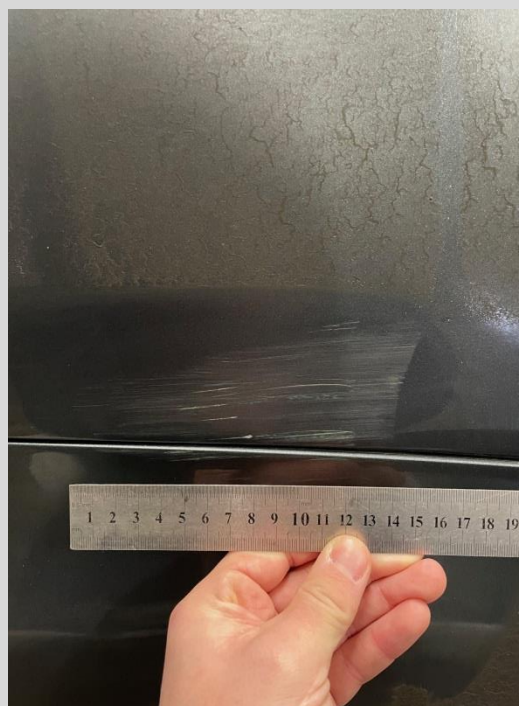
Juhtumi tagajärjel on kahjustada saanud sõiduki parem tagatiib ning tagumine kaitseraud. Kahjupiltide alusel on tuvastatav parema tagatiiva alaosas, tagastange servaga piirduv, hinnanguliselt ca 12 dm<sup>2</sup> suurune kahjustus, mis hõlmab läbivat värvikahjustust ja deformatsiooni (mõlki). Tagumise kaitseraua serval esineb lokaalseid kriimustusi. Täiendavalt on tuvastatav, et tagumine kaitseraud on osaliselt kinnitustest lahti ega paikne ühtlaselt tagatiivaga samas tasapinnas.

Teostatavad tööd: Tankimisava korpuse, kaitseraua p. kinnituse, kivikaitsekile ning kütuse andmesildi vahetus. Eemaldamisele ja hiljem monteerimisele lähivad parkimisandurid, t. kaitseraud, p. logar, pakiruumi põhja luuk, aku. Tagatiival olev mõlk õgvendatakse. Tagumisele kaitserauale tehakse plastiremont.

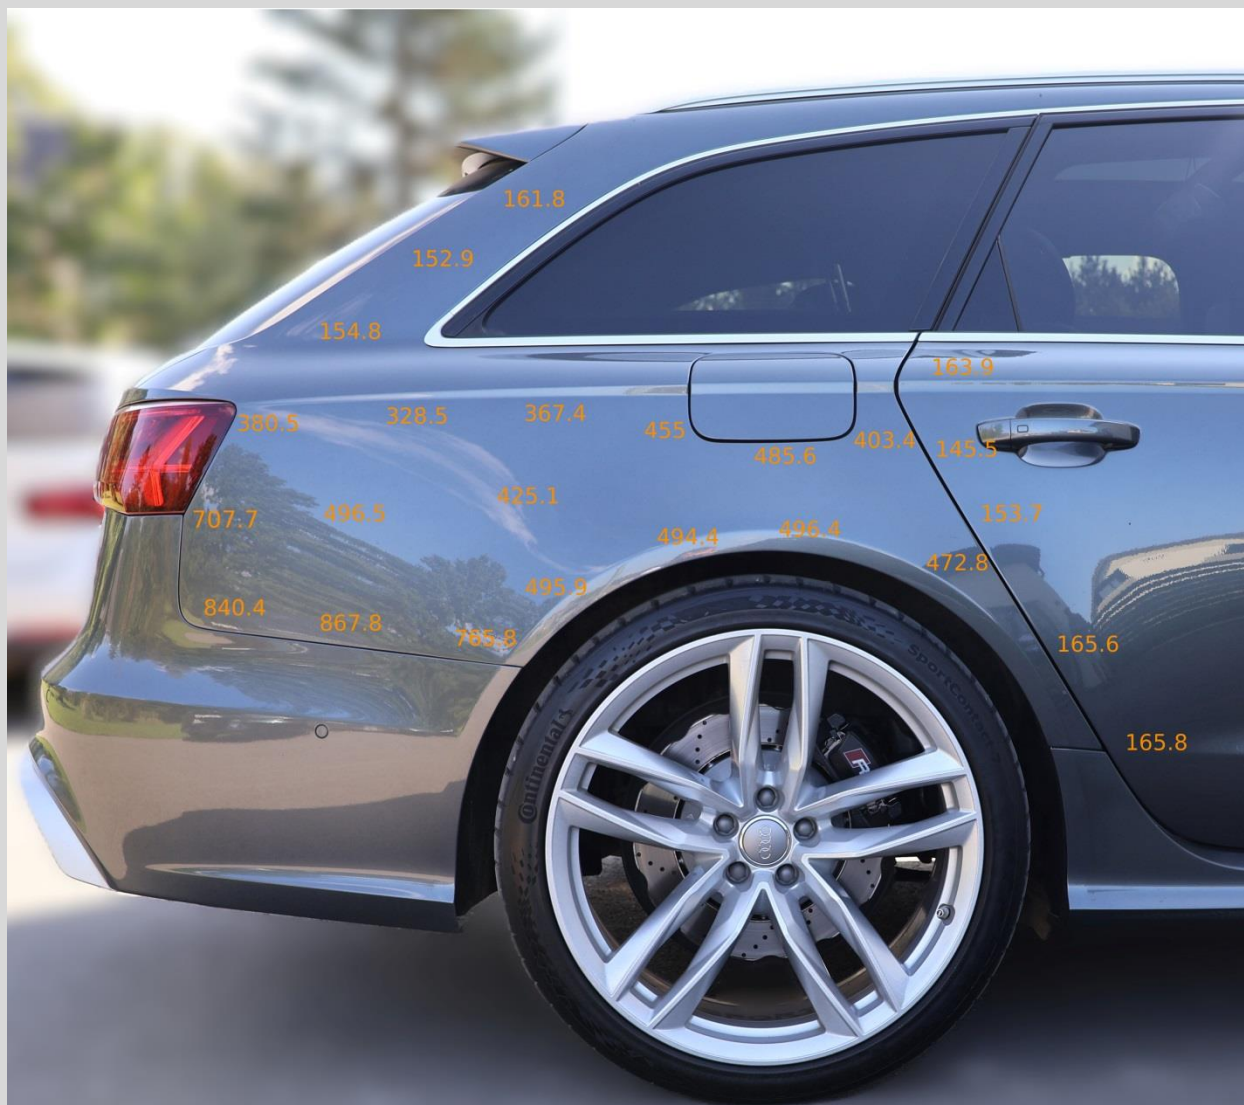
Mõõtühik: µm (mikron).

Värvikihi mõõtmise tulemusel on tuvastatav, et keretöid on teostatud parempoolse tagatiiva alaosas, disainjoonest allpool. Tagatiiva ülemine osa ning tagumine uks on säilinud tehasevärvis, nendele ei ole ülevärvimist teostatud. Remonditud piirkonna värvikihi paksus jääb kooskõlla tavapärase normidega, arvestades varasemat kerepinna deformatsiooni, pinnaprofiili taastamise vajadust ning sellele järgnenud pahteldus- ja värvitöid.

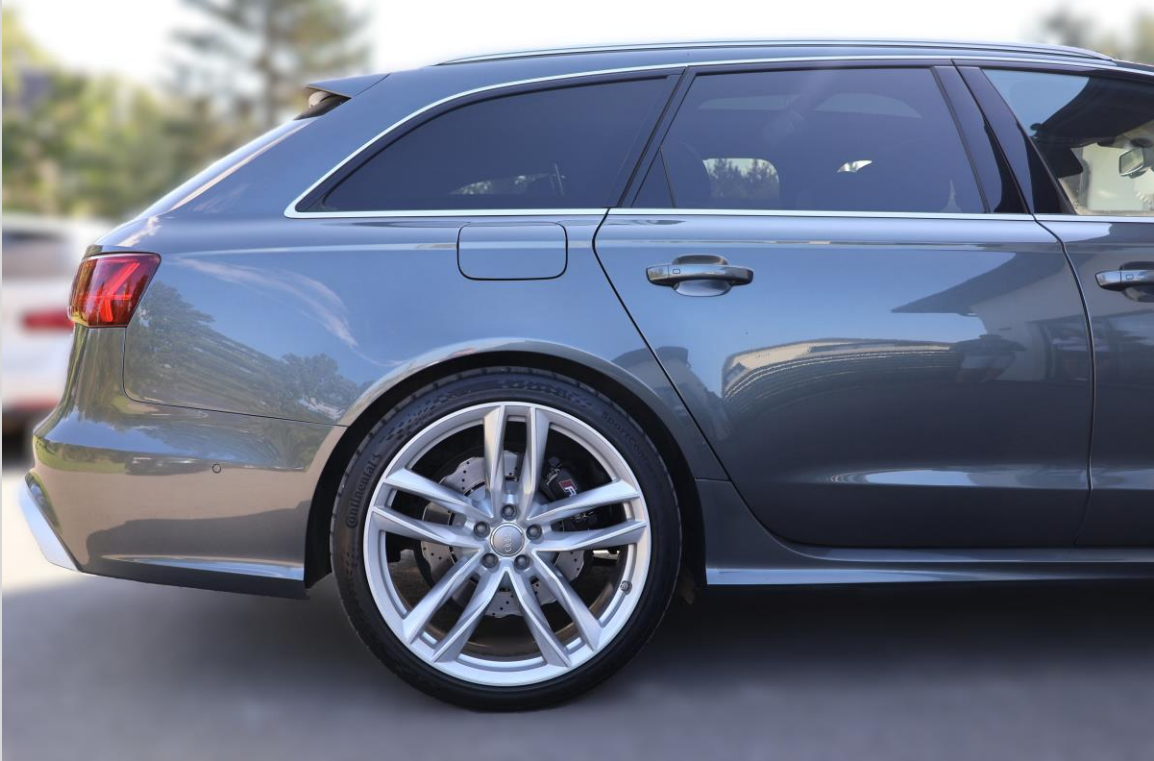
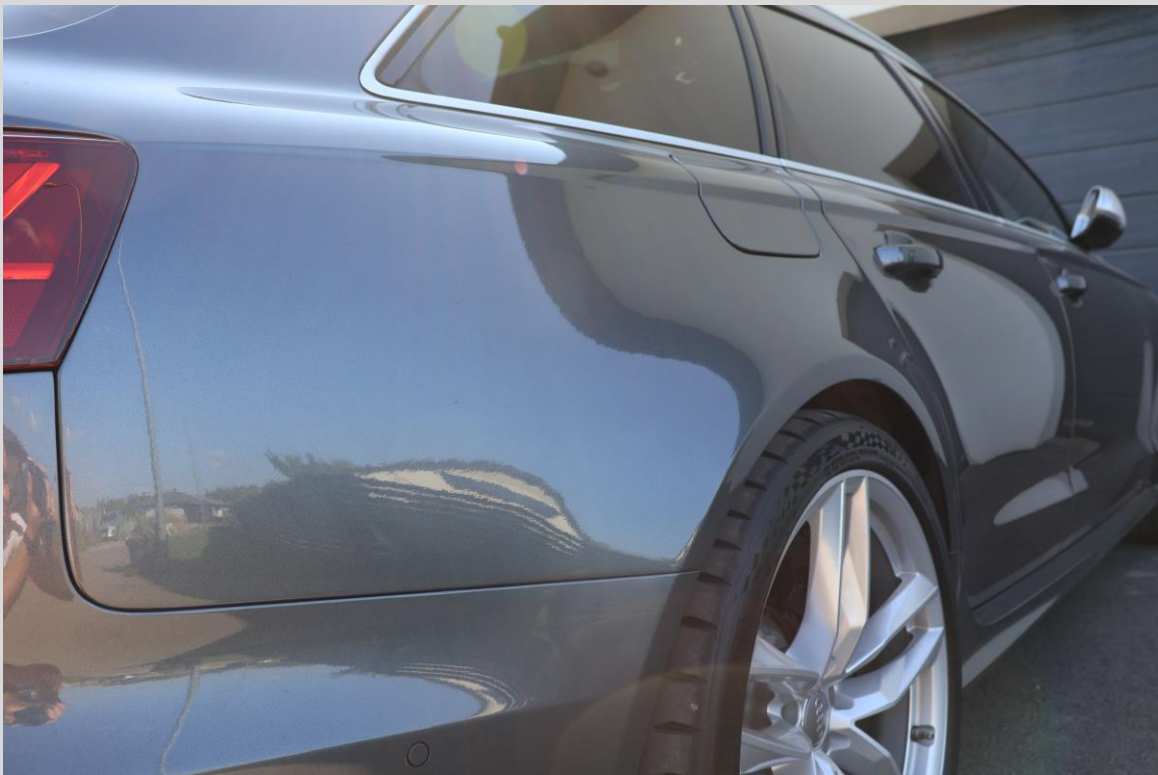
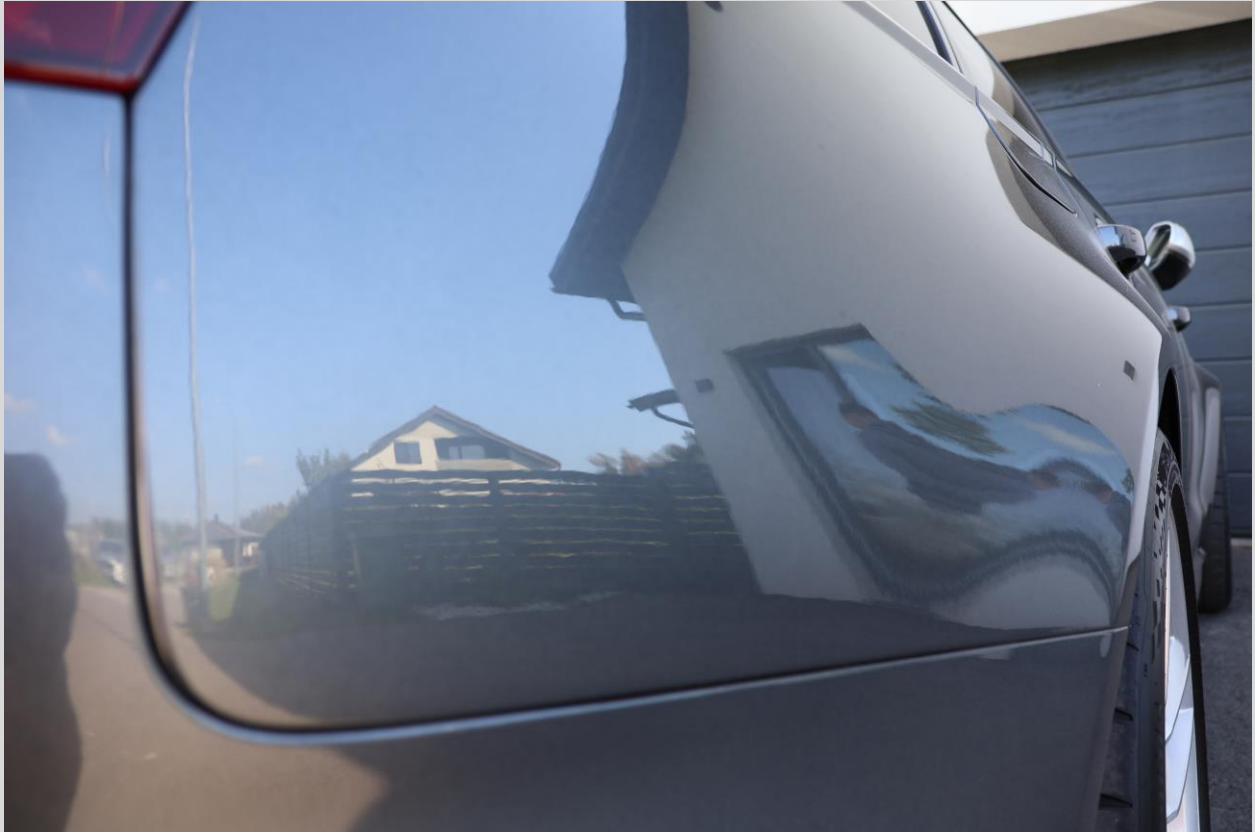
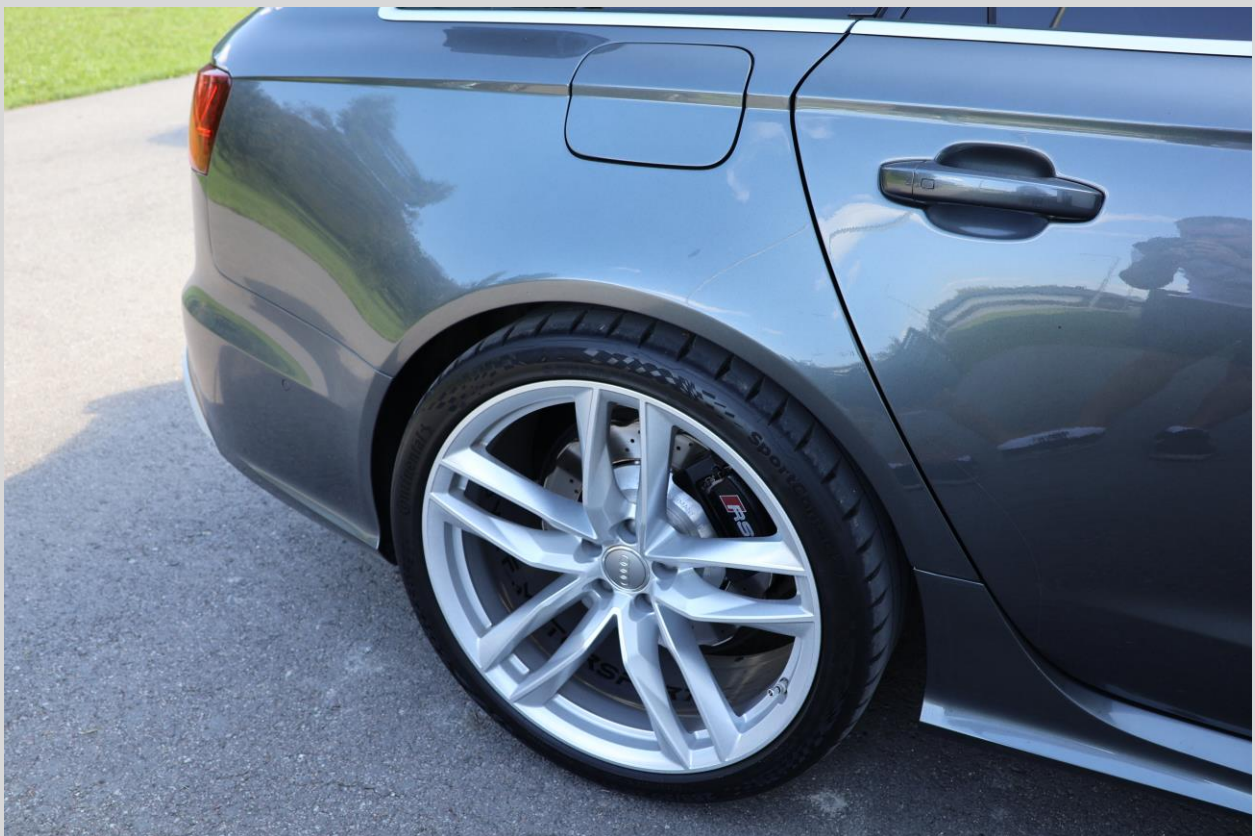
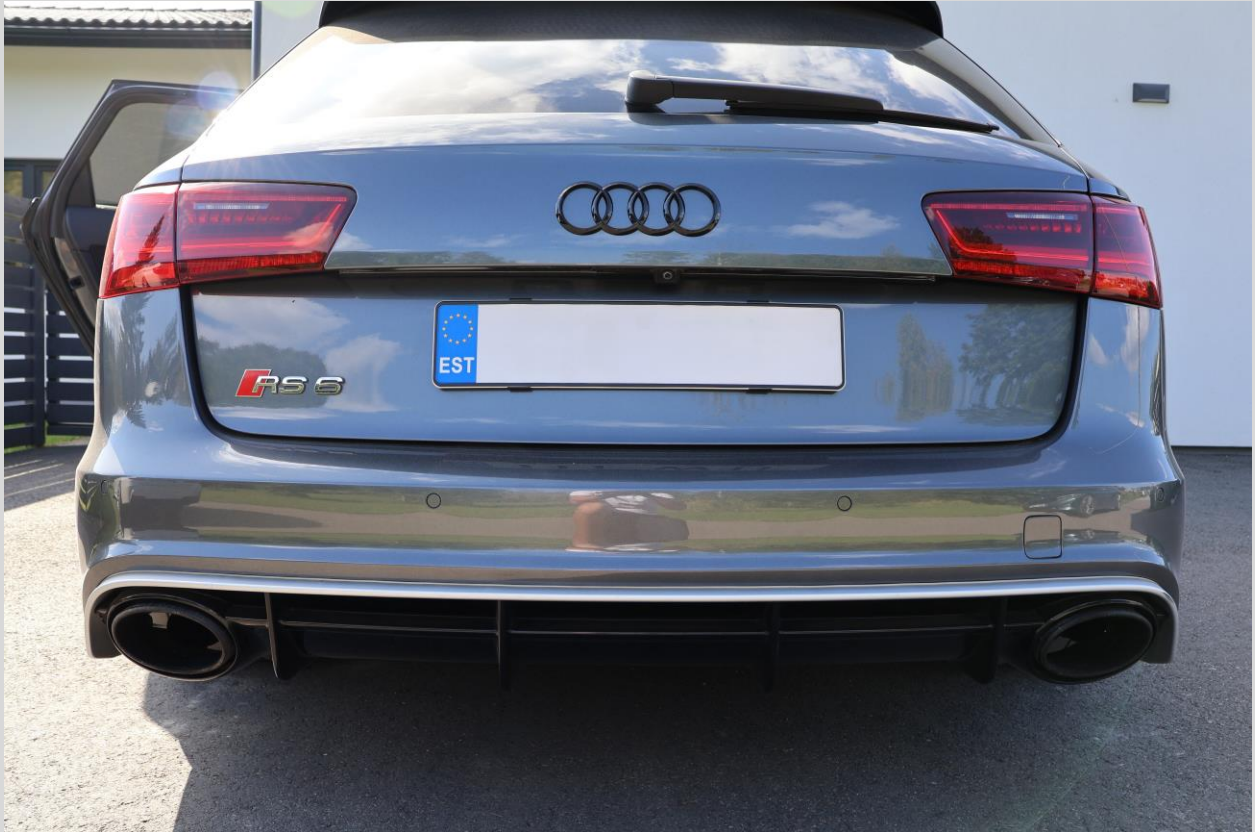
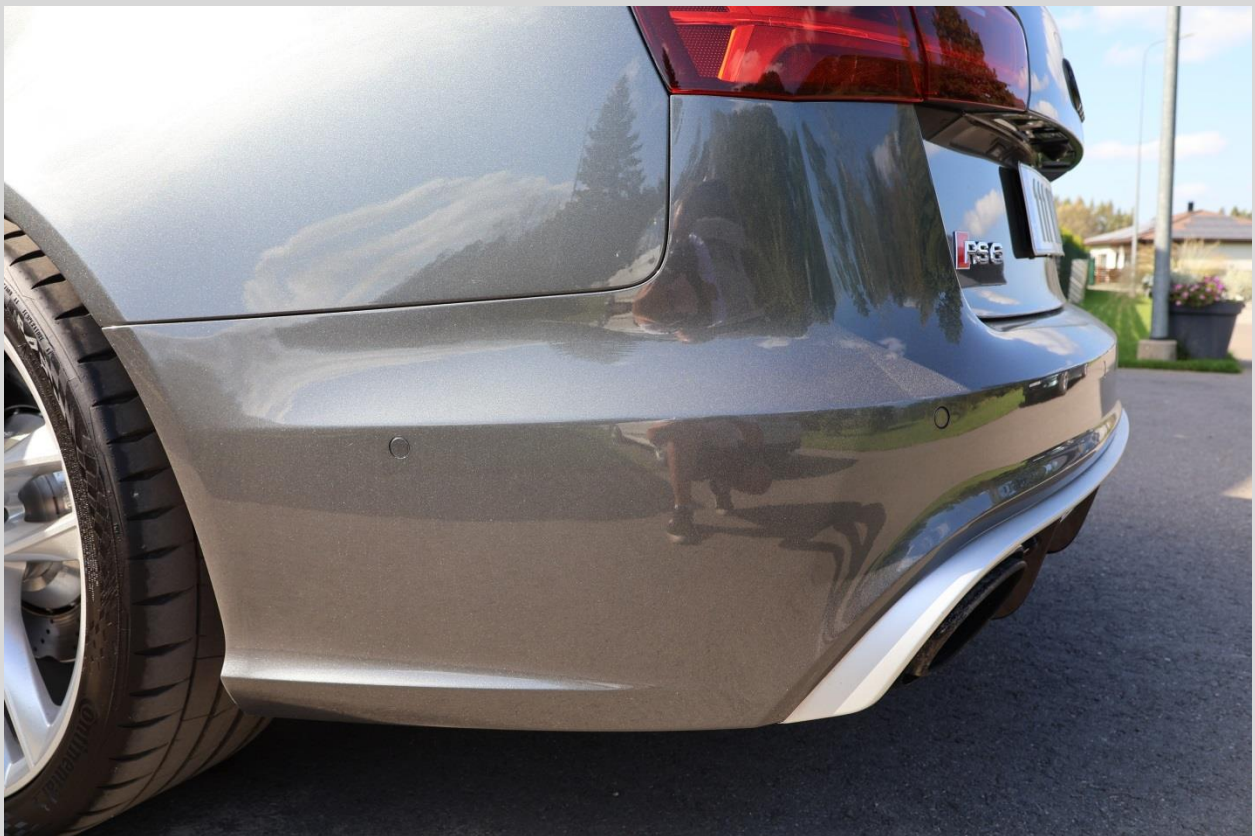
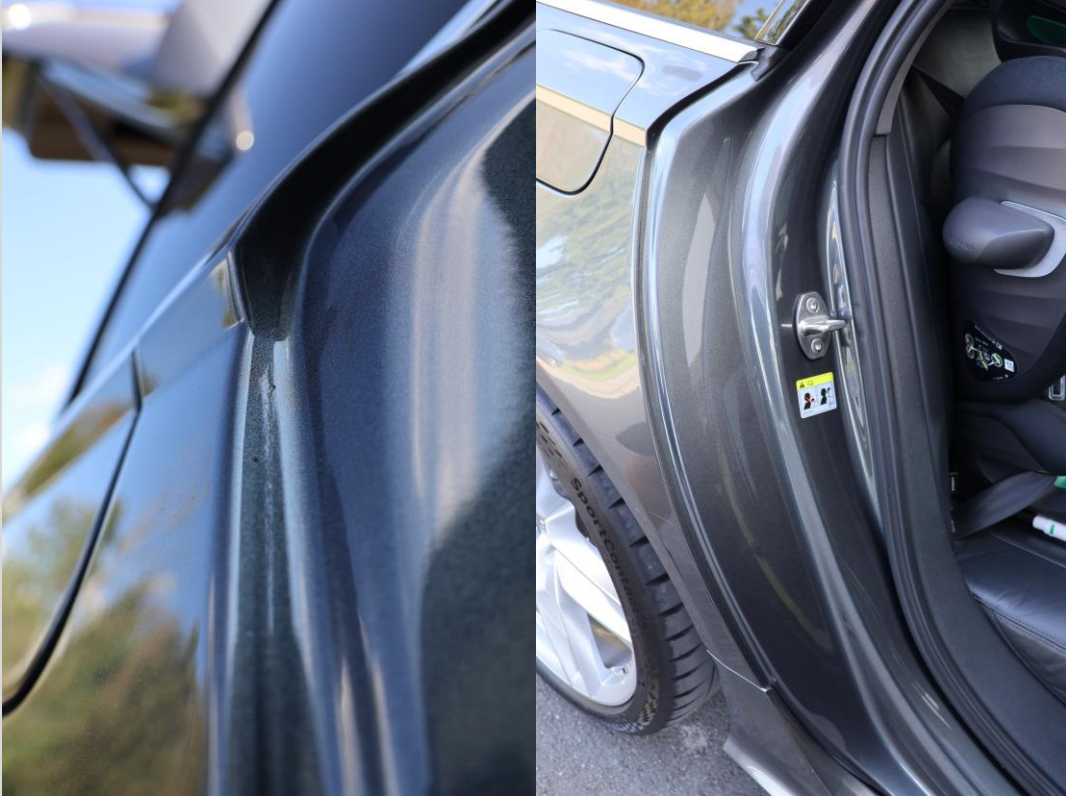
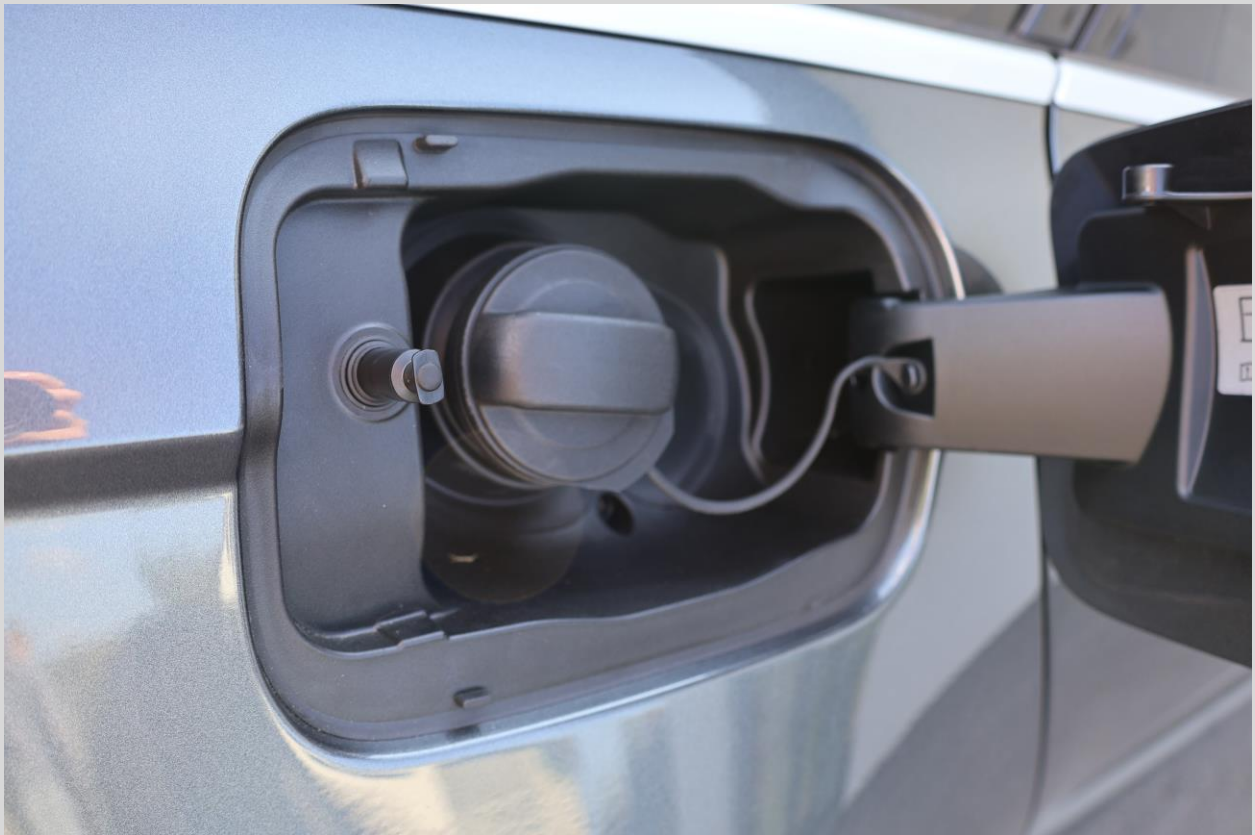
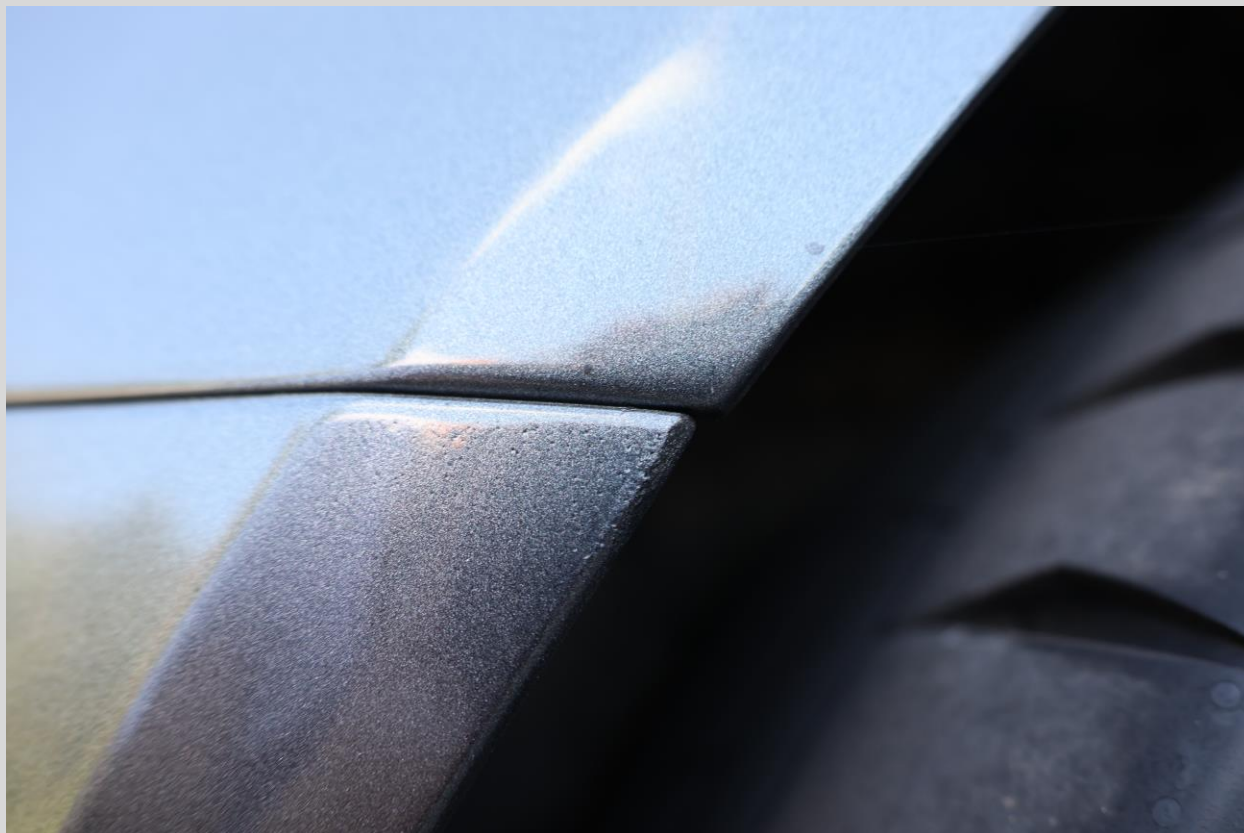
Värvipinna visuaalse kontrolli käigus hindame põhjalikult kogu töödeldud ala, et tuvastada võimalikud värvitöödel tekkida võivad defektid või kõrvalekalded. Antud juhul tuvastati puudus tagumise kaitseraua nurgapiirkonnas. Defekt on tõenäoliselt tingitud ebapiisavast krundi lihvimisest, mille tulemusena on krundi struktuur ja ebatasasused kandunud edasi nii värvi- kui ka lakikihti. Lisaks on stange serv viimistletud liiga teravalt („kanti”), kuigi korrektse teostuse korral peaks see järgima ühtlast ja sujuvalt kumenevat joont alumise äärega.

Üldjoontes ei esinenud ühtegi puudust tagatiival ega ka ülejäänud kaitseraua pinnal peale ülaltoodud defekti.

**Avastatud puudus: defekt tagumise kaitseraua paremas nurgas.**

Carvol OÜ hinnangul ei ole nimetatud defektil olulist tähtsust, kuna see ei ole tavapärasel visuaalsel vaatlusel silmaga kergesti märgatav. Defekt ilmneb selgemalt üksnes kaameraga ja välguga tehtud fotodel, kus valguse peegeldused toovad ebatasasused esile kontrastsemalt.

Eeltoodust hoolimata on sõiduki omanikul õigus pöörduda remondiettevõtte poole, viidata avastatud defektile ning leida sobiv lahendus selle kõrvaldamiseks.

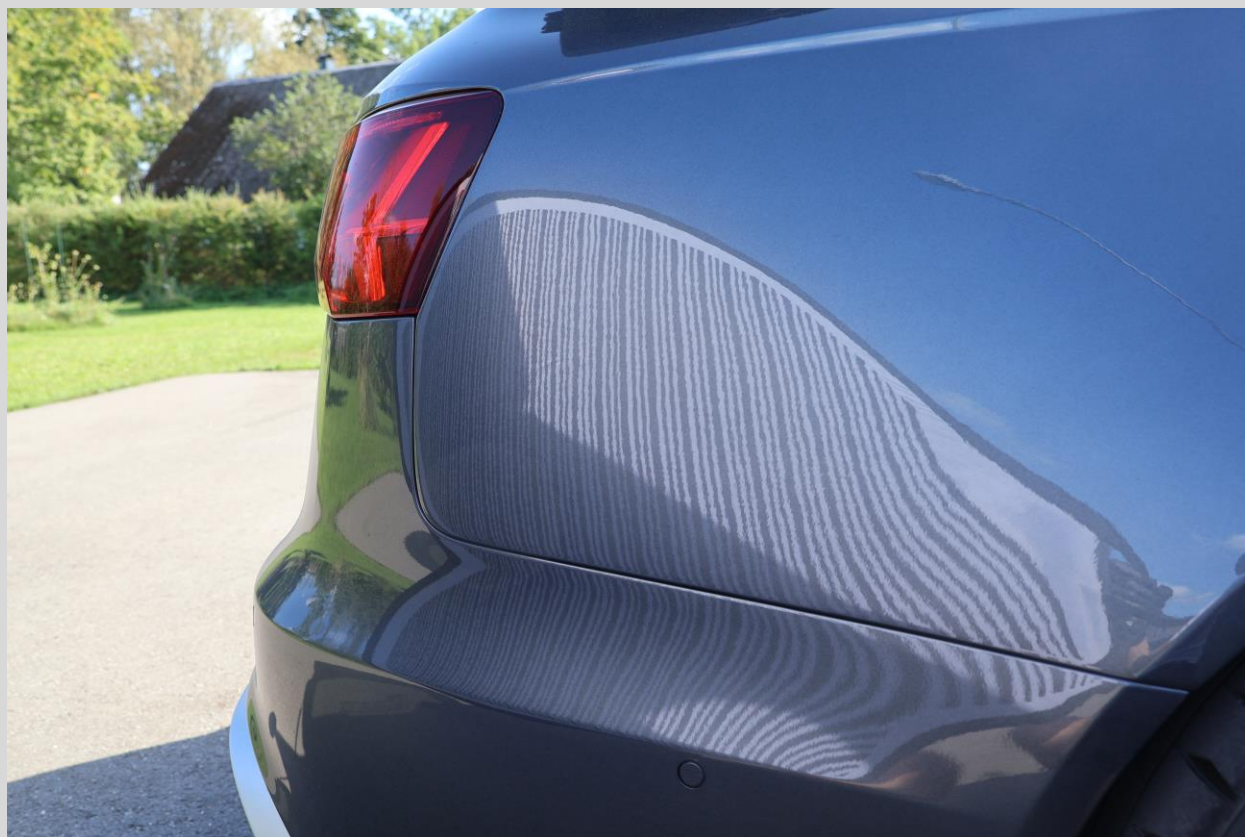
Värvipinna visuaalsel kontrollimisel kontrolltahvliga ei tuvastatud ühtegi ebatasasust ega defekti.
