# REMONDIJÄRGNE KONTROLL nr. N002/25

| Mark ja mudel: | BMW 320D |

| Kontrolli kuupäev: | 31.01.2025 |

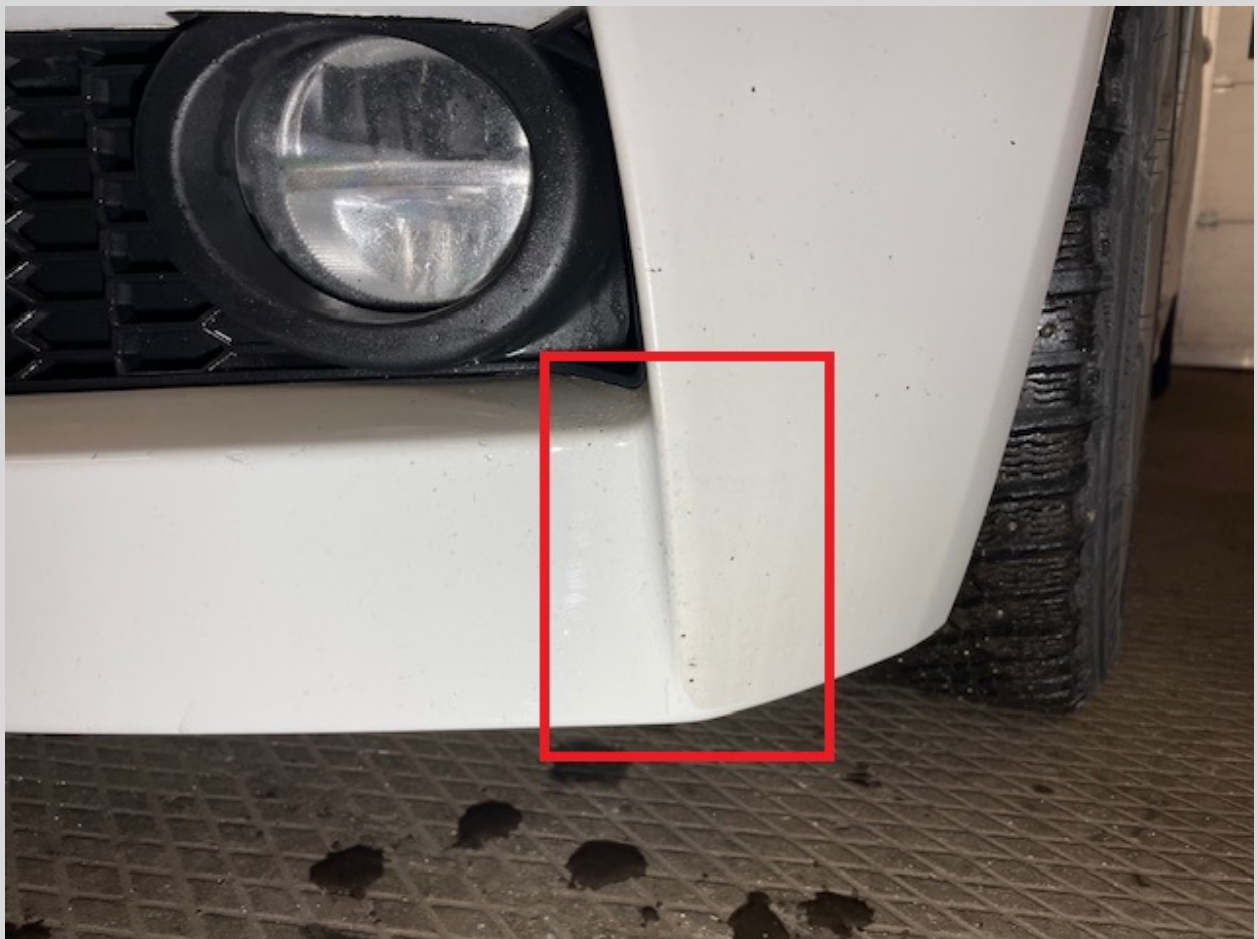
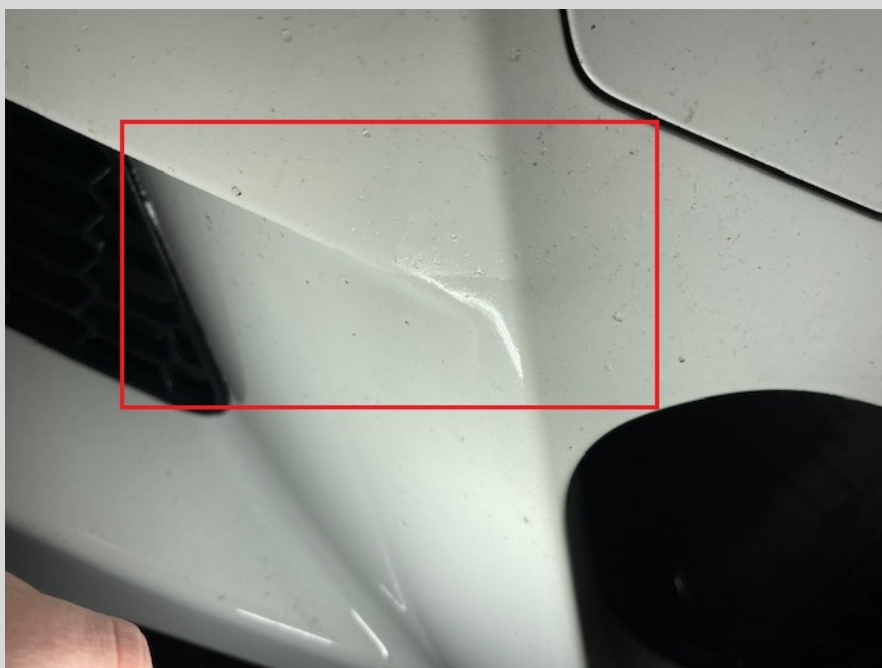
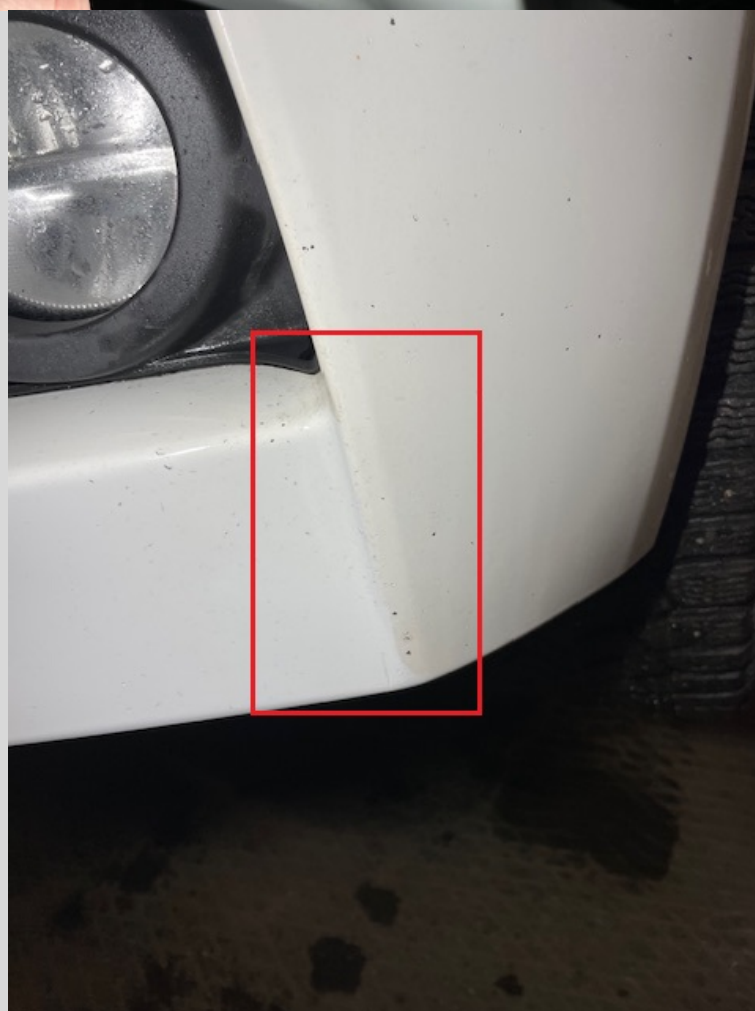
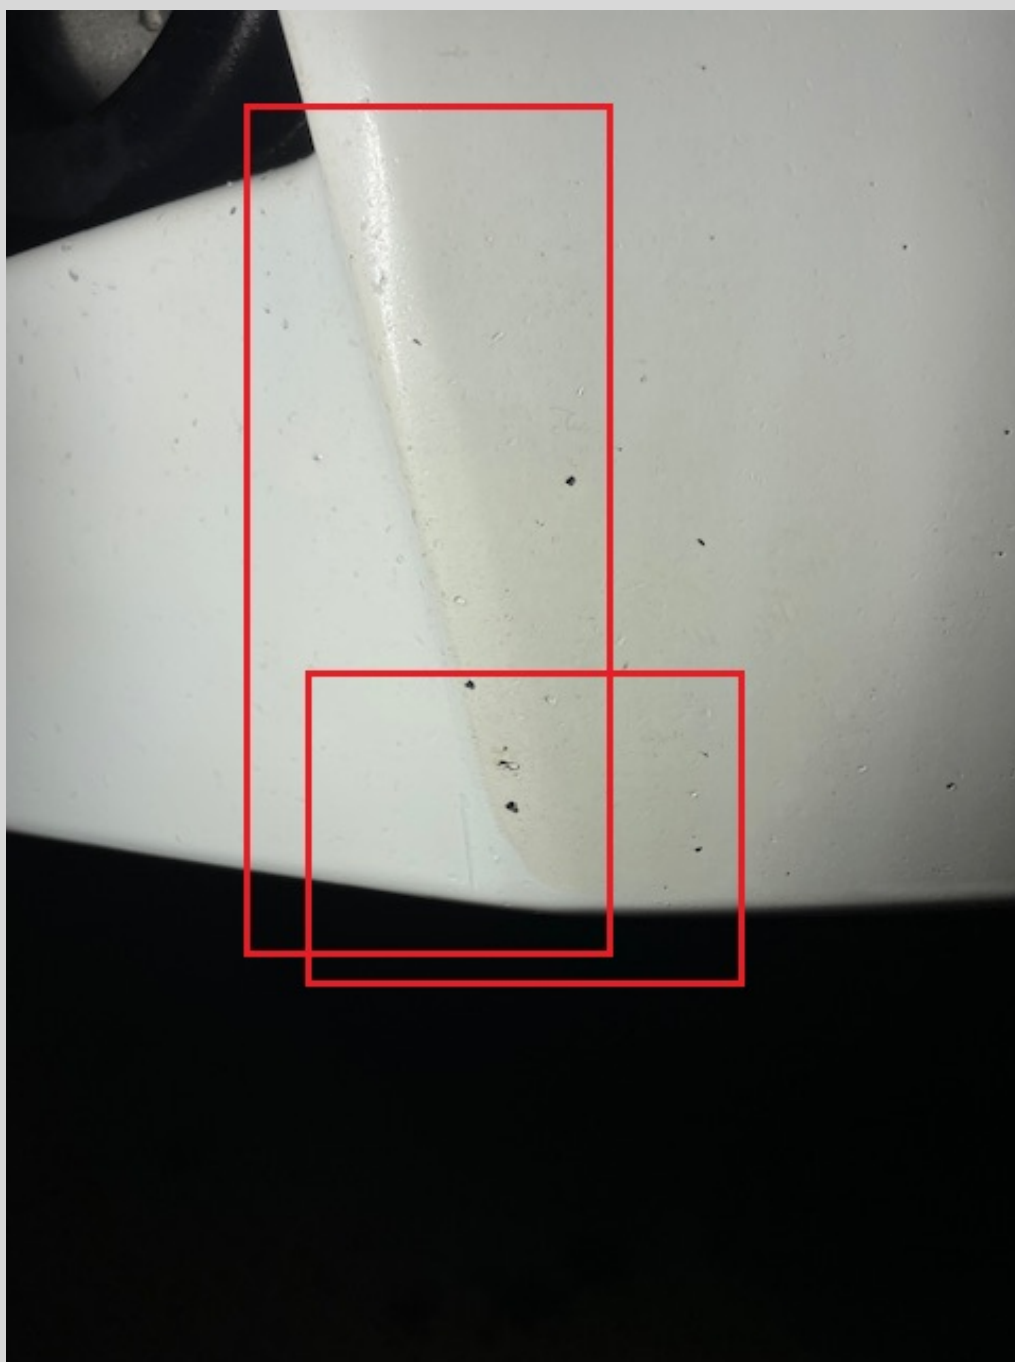
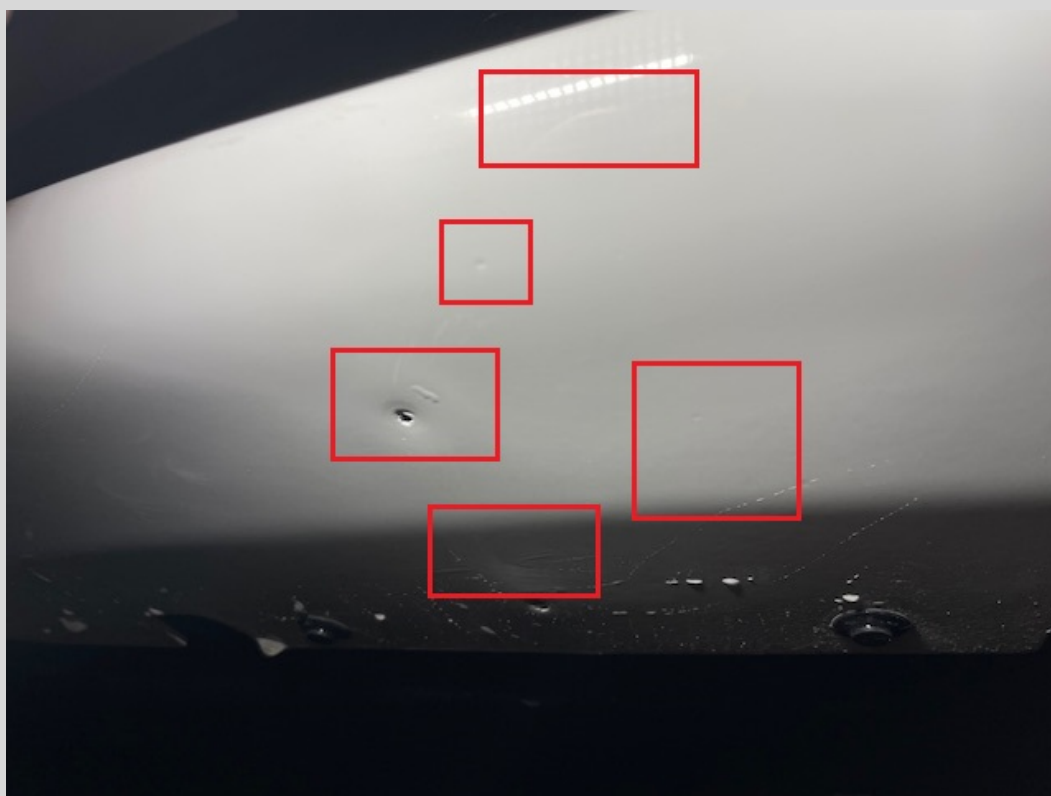
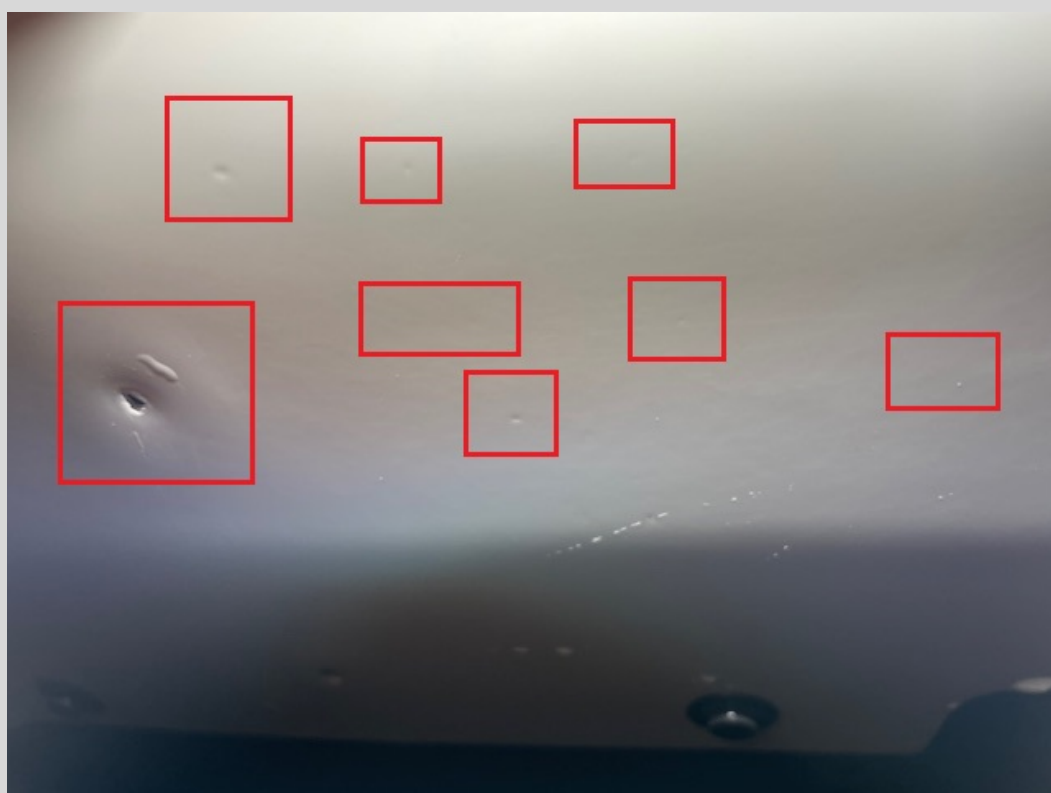
Esikaitseraual on esinenud juhtumieelselt rohkelt kivitäkkeid. Esikaitseraual on tehtud ebakvaliteetne ja märgatav kohtparandus. Kaitseraualtosa on meie hinnangul pahteldatud ning sellest on tekkinud väikesed pahtliaugud. Samal alal on nähtaval erinevad süvendid ja kriimud, mida ei ole remonditud, vaid üle värvitud.

1. Kaitseraua kohtparandus on teostatud ebakvaliteetselt – parandatud ala on kergesti märgatav, värvitoon ei ühti ülejäänud pinnaga ning hajutused on teostatud ebaühtlaselt.
2. Hinnapakkumises märgitud terve kaitseraua värvimine, kuid reaalselt on värvitud vaid ca 25% kaitserauast.
3. Kaitseraua alumine võre on kahjustatud, kuid seda ei ole hinnapakkumises kajastatud.

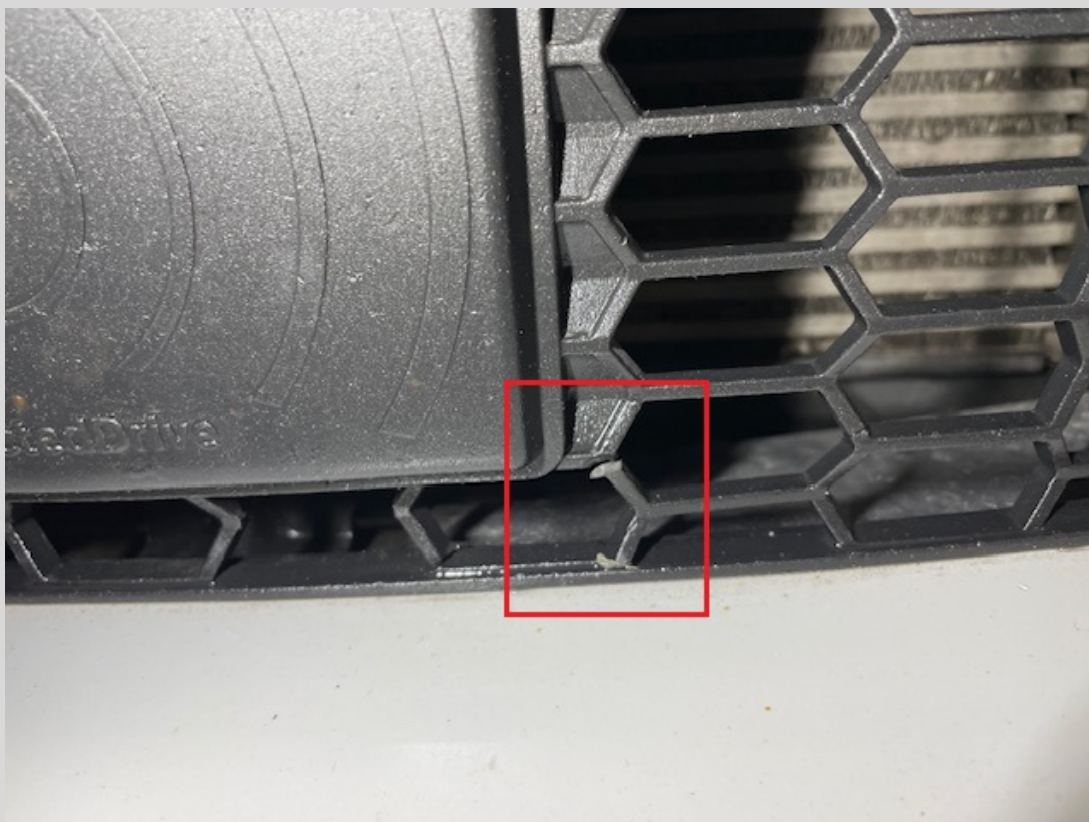
Kaitseraua alumine võre kahjustunud, mida ei ole hinnapakkumisele lisatud ega vahetatud. Carvol hinnangul võib iluvõre kahjustus seotud aset leidnud kahjujuhtumiga.
