REMONDIJÄRGNE  
KONTROLL nr. N003/25

## SÕIDUKI ANDMED

| Mark ja mudel: | BMW 320D |

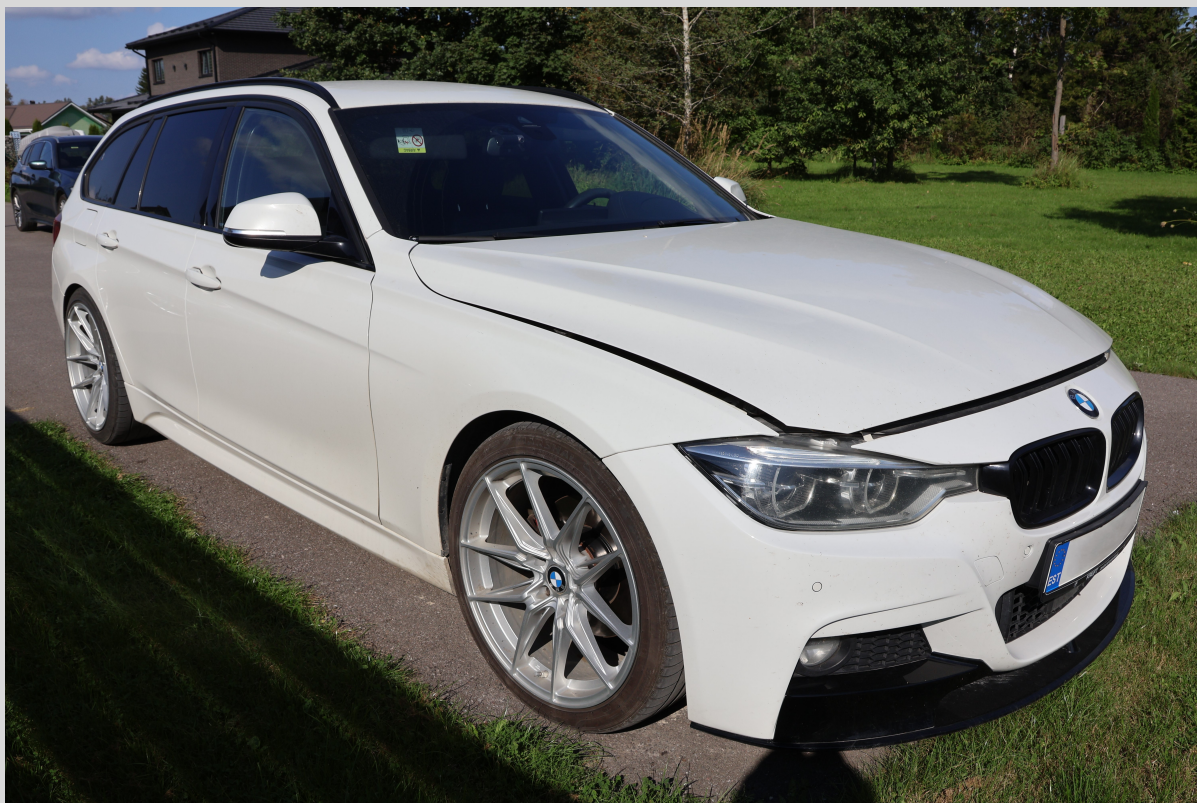
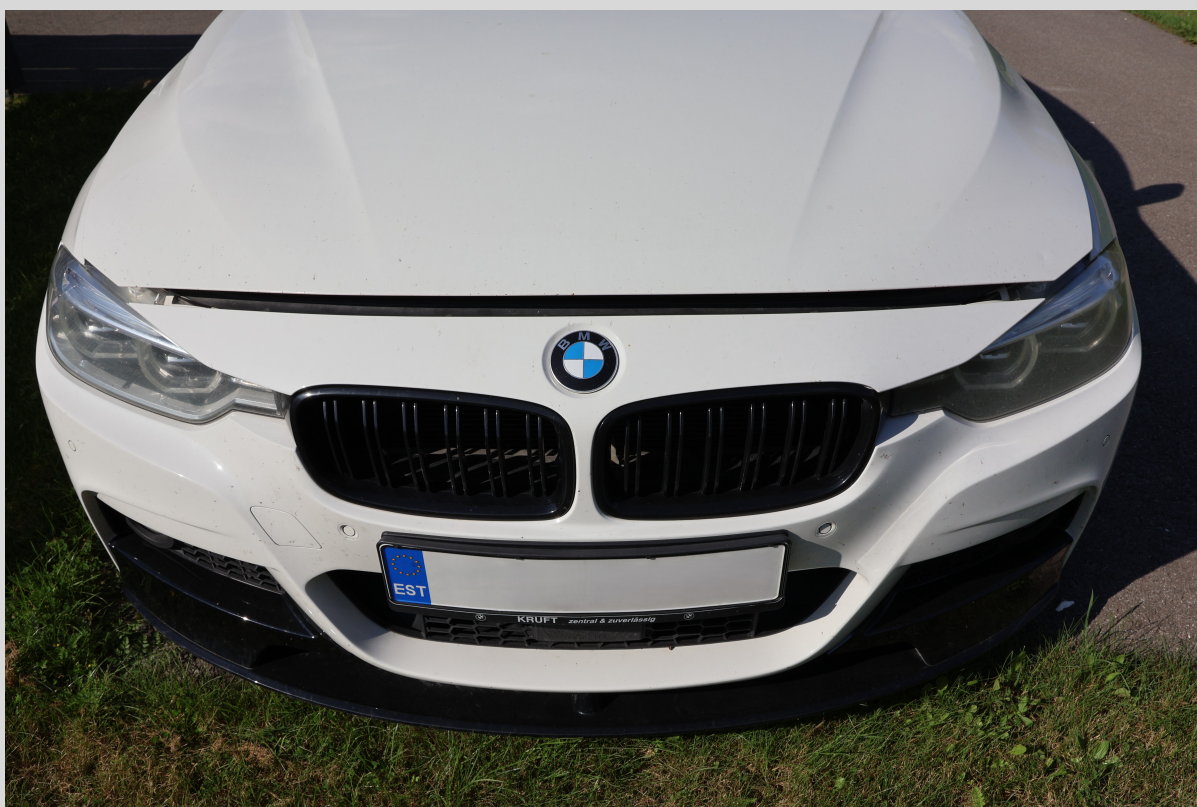
Parem esituli (kood 7419628-04)

Kontrolli käigus selgus, et sõiduki esitulede sisu on omavahel erineval. Paremas esitules on märgatav kroomist disainliist tule allservas, kuid vasakul tulel see puudub.

Parem esituli on tootmiskuupäevaga 28.11.2018, mis on hilisem kui sõiduki esmane registreerimine. Vasak esituli on tootmiskuupäevaga 06.07.2017, mis on varasem kui sõiduki esmaregistreerimine. Vasak esituli on tõenäoliselt antud sõiduki originaaltuli.

Parempoolse (vahetatud) tule varuosakood 7419628-04 (63 11 7 419 628). Vasaku (originaali) tule varuosakood 7492615-01 (63 11 7 492 615).

Õige parempoolse tule varuosakood, mida oleks pidanud paigaldama: 7492616-01 (63 11 7 492 616).

1. Vahetatud varuosa ei ühti vastaspoole tulega ning on paigaldatud vale koodiga varuosa.

Carvol OÜ hinnangul ei ole remonditööd teostatud nõuetekohaselt ning on paigaldatud mittesobiv esituli.

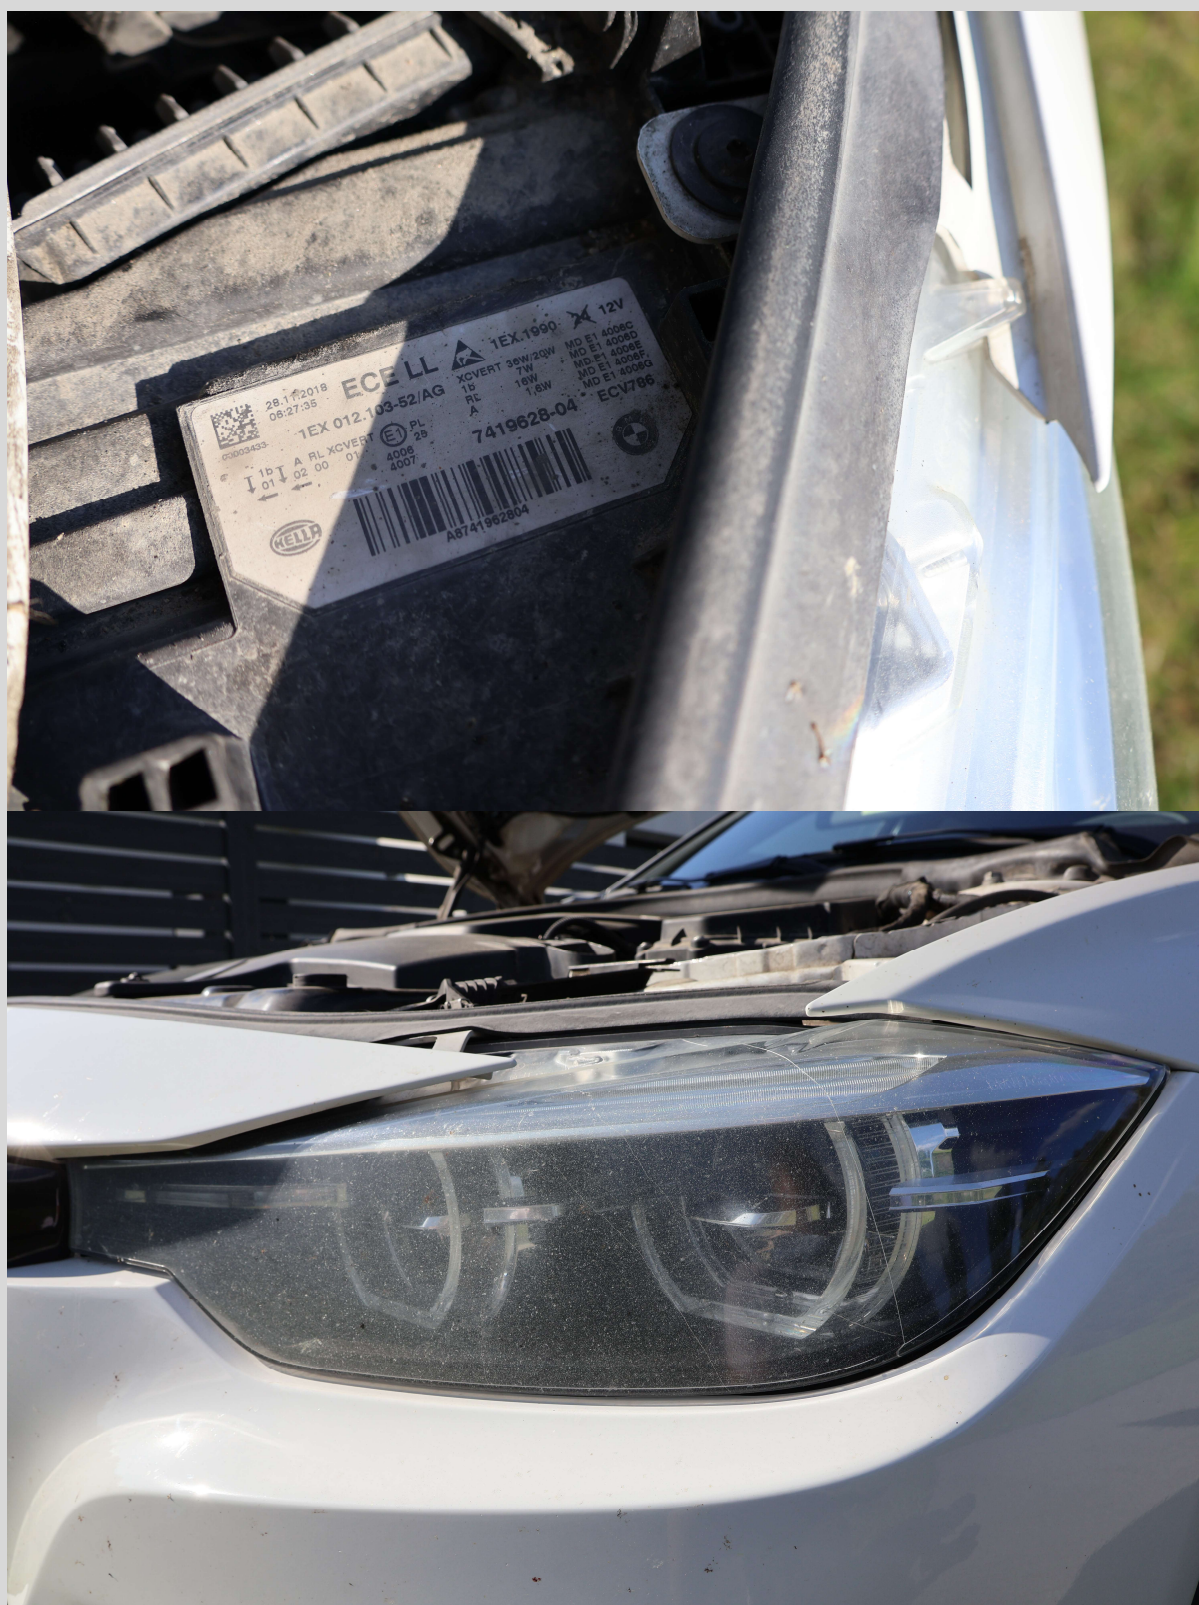
Nii vasaku kui ka parema esitule klaasid on tuhmunud seisukorras ja vajavad taastamist.
